天津市河西区陈塘科技商务区 F10 至  
F15 及相关配套设施地块环境调查和风  
险评估项目——F15 地块  
风险评估报告  
(公示稿)

项目单位：天津市河西区土地整理中心

报告编制单位：天津生态城环境技术咨询有限公司

编制日期：二〇一八年十一月

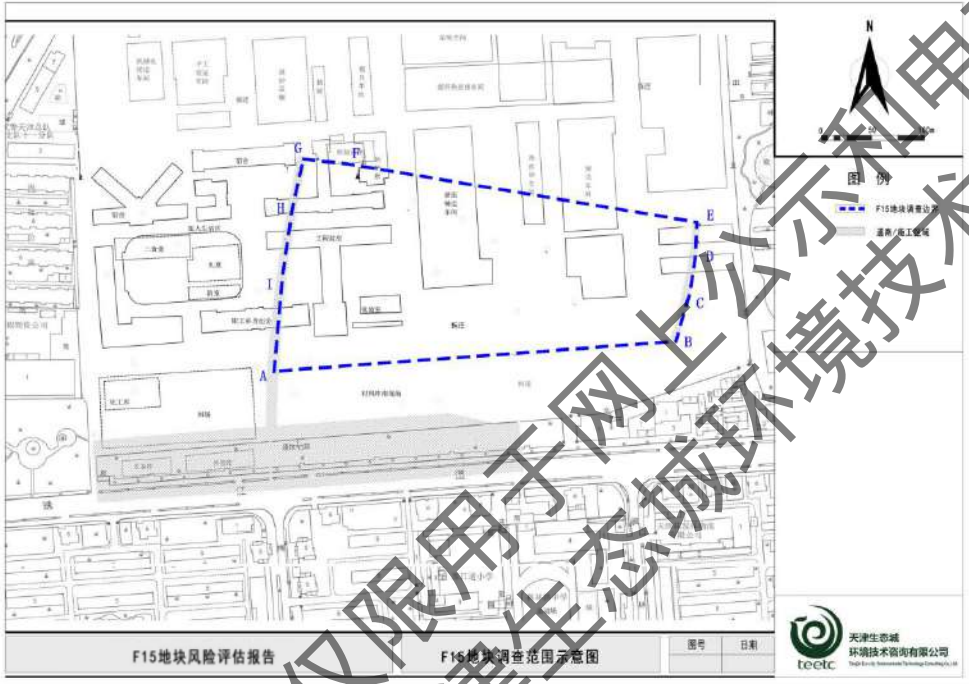
图 1.1-1 场地边界范围示意图

F15 地块位于天津市河西区梅林路与资江道交口东侧，场地调查面积约 51584.7m<sup>2</sup>，F15 地块四至范围为西至梅林路，北至资江道，东至枫林路，南至 F17 地块。

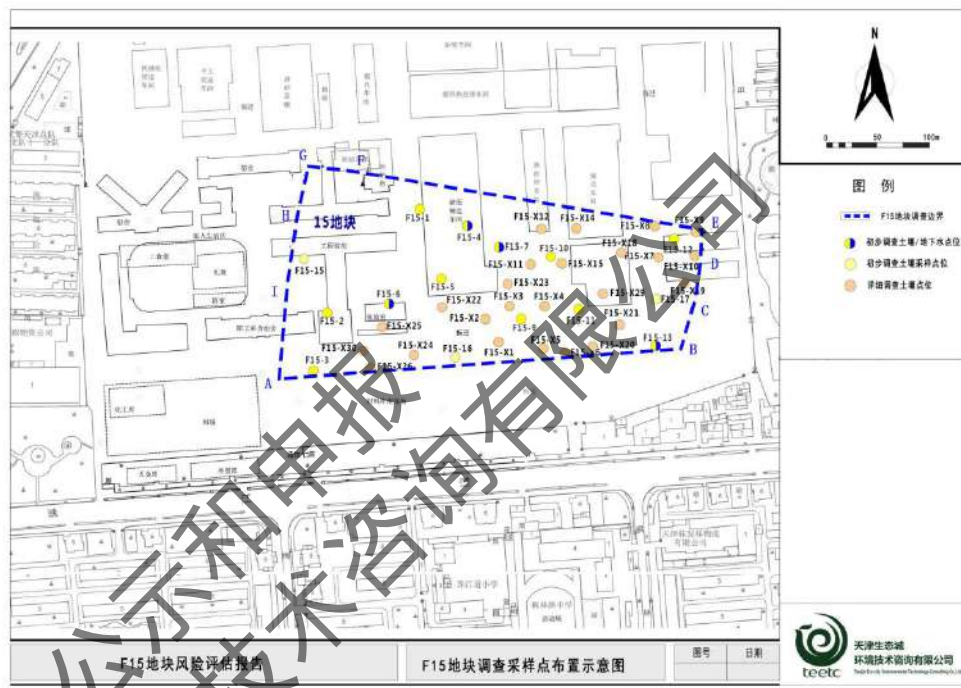
图 2.1-1 采样点位布置图

初步调查共计 15 个采样点，其中 F15-8、F15-14 点位由于现场条件限制，该点位没有进行打孔取样。4 个土壤/地下水采样点，11 个土壤采样点。

针对锌、铅、六氯苯进行详细调查，在污染点位周边及外来填土区域进行布点。污染点附近采用 20m×20m 网格进行布点，外来填土区域采用随机布点法和专业判断布点法综合布点。

综上，初步调查和详细调查采样点布置图见下图。

在现场确定采样点位置时，根据采样布点方案，结合经验判断和现场实际情况现场放点，采用 RTK 对于每一个采样点的位置进行确认，并做好标记。并对每个采样点进行坐标测量，确认各钻探点位的天津 90 系坐标以及地面绝对标高。
